КАЧЕСТВО ДОРОЖНЫХ РАБОТ КОНТРОЛИРУЕТ ГЕОРАДАР

В дорожном хозяйстве разработана и действует стройная система контроля качества дорожно-строительных работ. Эффективной ее составляющей при широком внедрении могут стать высокопроизводительные и экологичные георадарные технологии.

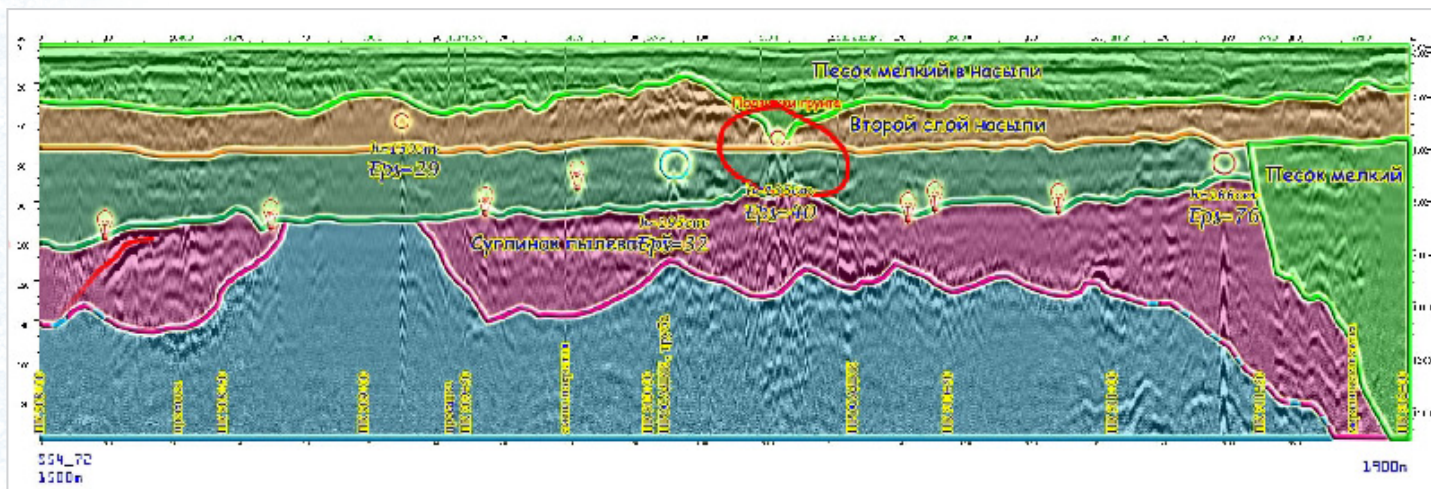
Рис. 1. Интерпретированная радарограмма продольного прохода: зона просадки грунтов – красный цвет; смерзшиеся комья – лампочки

На основе георадарной съемки были определены участки подвижек грунта (не менее 2 участков), там, где осадка еще не закончилась. Выявлены комья мерзлого грунта (их количество превысило 15), которые дадут о себе знать в процессе эксплуатации дороги. Определены зоны разуплотненных и переувлажненных грунтов в основании земляного полотна и подстилающих грунтах, на которых можно также ожидать последующие осадки. Фрагмент результатов георадарного сканирования приведен на рис. 1.

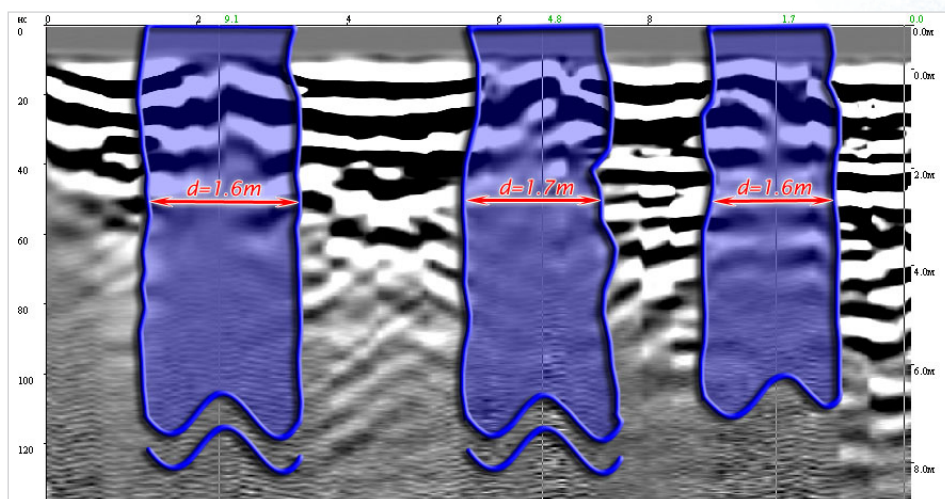
Результаты георадарных работ показали, что в переувлажненных грунтах на радарограммах четко выделяются струецементные сваи (рис. 2). Диаметр свай определялся достаточно точно и составлял от 1,3 до 1,7 м (рис.2). Сплошность свай георадарными методами проконтролировали при обследовании 30 свай. При этом не было замечено ни одного нарушения сплошности до глубины 8 м.

Рис. 2. Выделенные на радарограмме по сдвигам и разрывам линий синфазности струецементные сваи

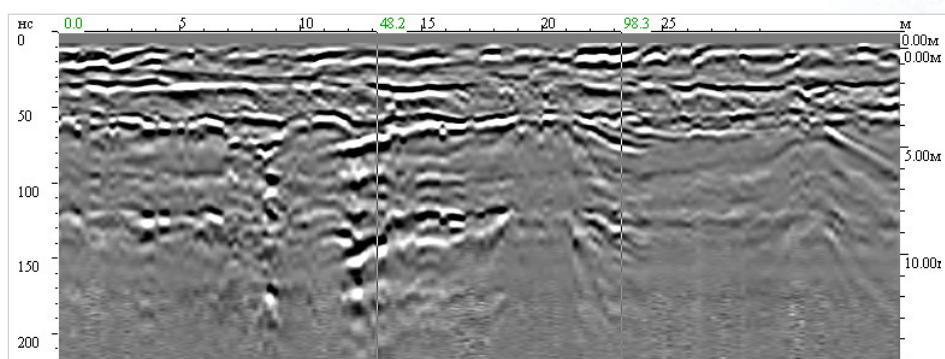
Рис. 3. Фрагмент полевой радарограммы продольного прохода по оси трассы

ветственно полевые радарограммы продольного и поперечного разрезов к оси трассы, на которой выделяются границы слоев в виде непрерывных толстых линий синфазности. Результаты работ позволили получить непрерывные геологические разрезы, как в продольном, так и в поперечном направлениях и достоверно оценить геологические разрезы между имеющимися буровыми скважинами.

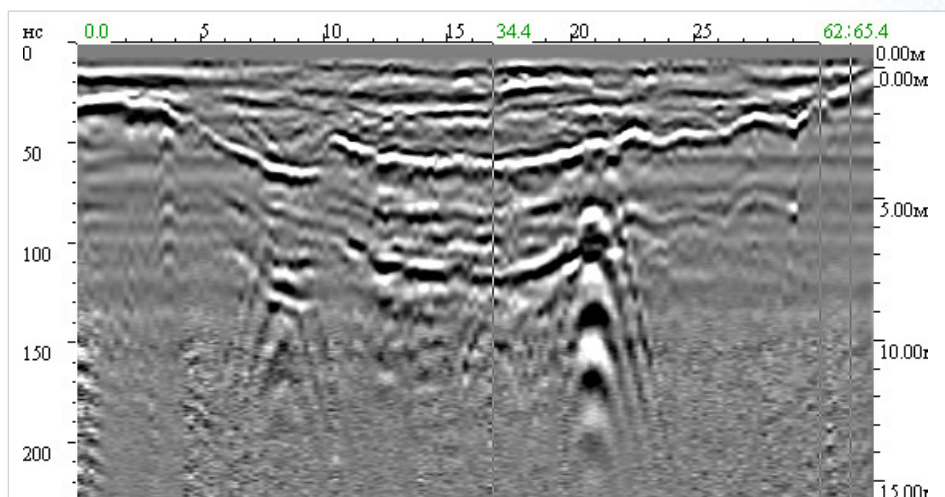
Рис. 4. Полевая радарограмма поперечного прохода в полосе отвода

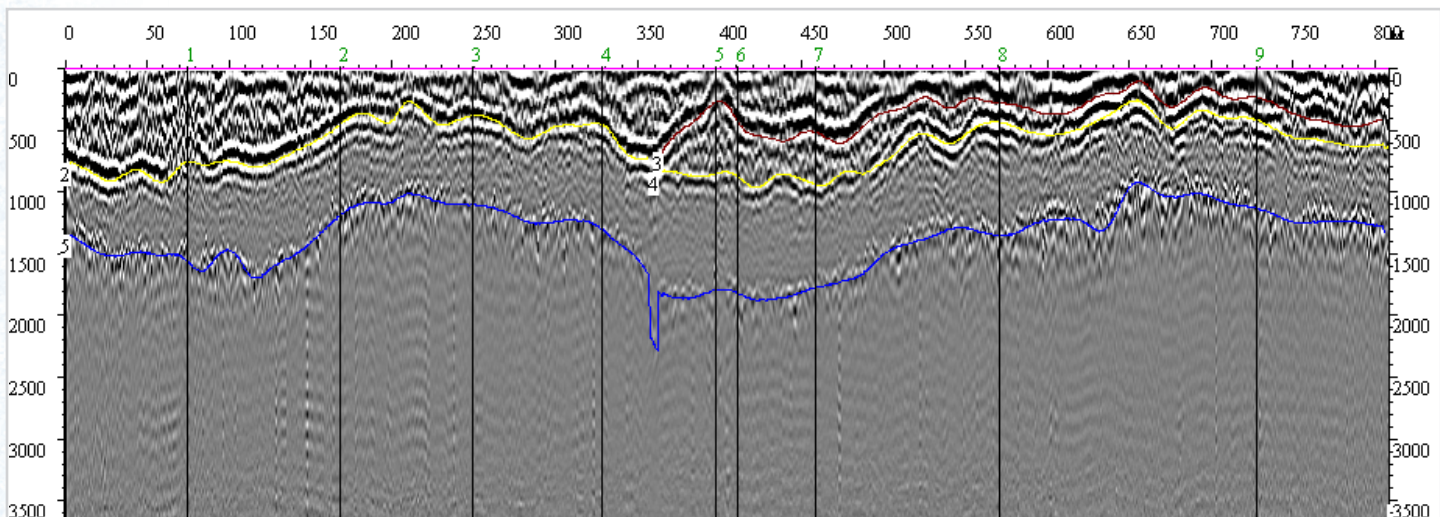
Рис. 5. Радарограмма продольного разреза участка трассовой автодороги магистрального трубопровода «СРТО-Торжок»: цифры на кривых 2,3 – основание насыпи; 4 – основание выторфовки с песчаной засыпкой; 5 – минеральное дно

Для заверки результатов георадарных работ заказчиком было выполнено 12 контрольных буровых скважин буровой машиной ПБУ-2. Пример радарограммы продольного разреза участка дороги приведен на рис. 5, на котором хорошо просматриваются в виде непрерывных линий синфазности основание насыпи (линии 2,3) и минеральное дно (линия 5). Толщина торфяного слоя зафиксирована между двумя этими линиями.

Результаты георадарного сканирования показали, что из-за недостаточного учета физико-механических свойств торфа при проектировании, перерасход грунта при возведении насыпи составил 15,1 %, в том числе из-за увеличения проектной ширины дороги на 4,2%, а также из-за осадки насыпи (выдавливание слабых грунтов) 10,9 %.

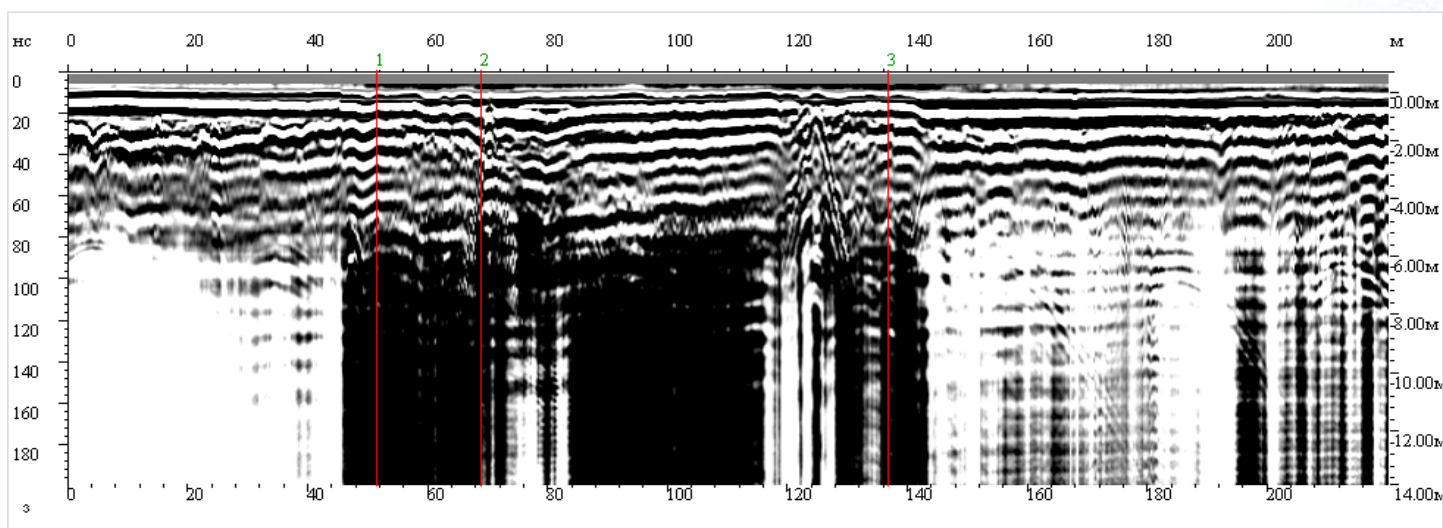
Рис. 6. Радарограмма продольного прохода георадара по правой кромке проезжей части на съезде в районе р. Десна

Проход по правой кромке проезжей части (рис.6). В продольном профиле (в районе метки 1) просматриваются на

протяжении более 12 м разуплотненные грунты с переотраженными сигналами на радарограмме, что свидетельствует о чрезмерно высокой влажности грунтов. В районе метки 2 по характерной гиперболе явно выделяется на глубине 0,9 м труба (по всей видимости, незаглушенная), из которой струится вода (ширина водного потока около 2 м), о чем свидетельствуют характерные линии синфазности ниже трубы.

В районе метки 3 разрыв линий синфазности, свидетельствующий о сдвиге грунтов и причине просадки насыпи. Труба зафиксирована по характерной гиперболе на глубине 1,4 м и на расстоянии 12 м до места простановки метки, она может также являться источником увлажнения, при условии, что вода из трубы вытекает по дренирующим грунтам по подошве водоупора. В то же время со слов местных жителей на месте третьей просадки до устройства насыпи бежал ручей, что свидетельствует о том, что перегородив русло ручья насыпью, вода, по-прежнему, дренирует в указанном направлении.

- причинами просадок насыпи являются избыточно увлажненные грунты в основании насыпи. Увлажнение грунтов вызвано протечками из незаглушенных труб, а также засыпкой грунтами насыпи существующего русла ручья без устройства водопропускной трубы или отвода русла ручья;

■ целесообразно вскрыть просадочные участки, заглушить трубы и уложить водопропускную трубу в месте русла ранее действующего ручья или направить его русло во вновь уложенные трубы.

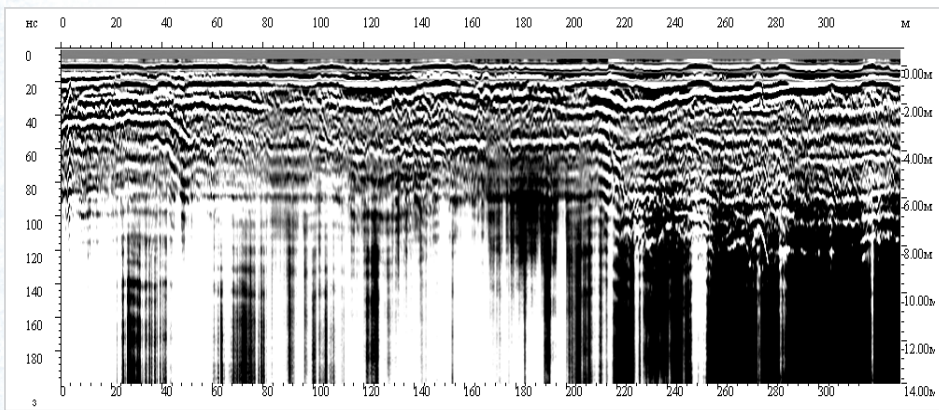
Рис. 7. Радарограмма продольного прохода георадара (27.05.09) по правой кромке проезжей части (ПК 4+20 ... ПК 7+60)

Первое сканирование (27.05.09). По правой кромке и оси насыпи (рис. 7,8) получены следующие результаты. На первых 220 м от путепровода грунты в основании земляного полотна находятся в переувлажненном основании, так как на этом участке глубина зондирования оказалась существенно меньше, чем на последних 110 м насыпи, где грунты просматриваются на глубине почти в 2 раза превышающей глубину в начале насыпи. Более того, активное переотражение и наложение электромагнитных сигналов на первых 220 м еще свидетельствует о присутствии переувлажненных грунтов в нижних слоях и основании земляного полотна. Поведение линий синфазности (разрыв и наклон вниз на отдельных участках) и размытые зоны в теле

насыпи, особенно на первых 220 м, свидетельствуют, что процессы осадки земляного полотна имеют место и продолжаются.

- работы по устройству дорожной одежды на обследованном участке автомобильной дороги проводить рано, так как осушение грунтов не произошло, деформации осадки продолжаются;
- следующее контрольное георадарное сканирование целесообразно выполнить не ранее чем через месяц, ориентировочно в конце июля.

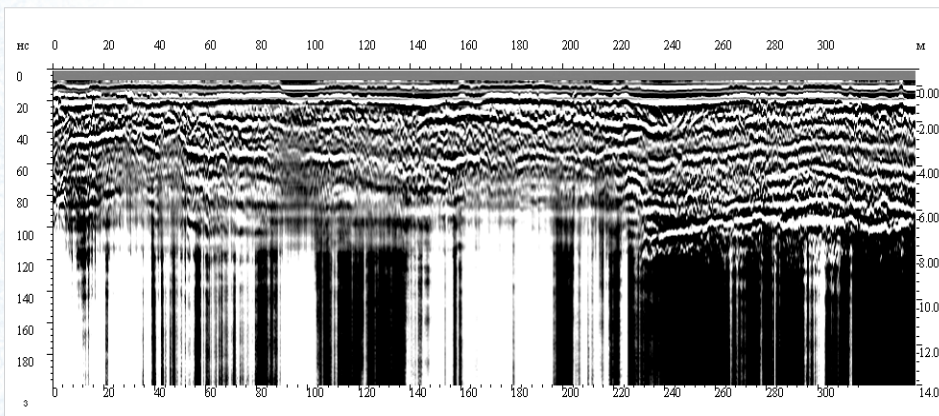
Рис. 8. Радарограмма продольного прохода георадара (27.05.09) по оси проезжей части (ПК 4+20 ... ПК 7+60)

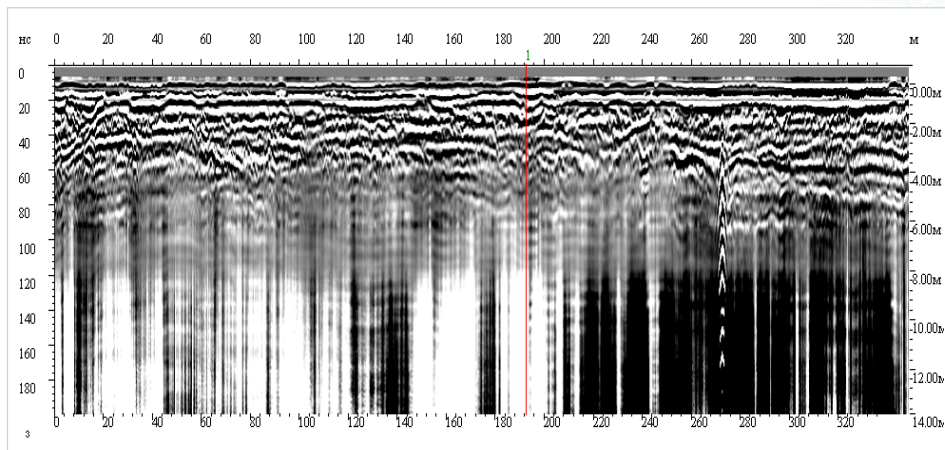
По левой кромке (рис. 9) состояние грунтов по всему протяжению продольного профиля практически одинаково, что объясняется с одной стороны, юго-западной ориентацией откосов насыпи, где оттаивание, консолидация и осушение грунтов происходят несколько быстрее; с другой стороны, отсутствием выполненного поверхностного водоотвода у основания насыпи. Активное переотражение и наложение электромагнитных сигналов на радарограмме (см. рис.9) свидетельствует об переувлажненных грунтах в нижних слоях и основании земляного полотна, где полное оттаивание еще не произошло. Поведение линий синфазности (разрыв и наклон вниз на отдельных участках) и размытые зоны в теле насыпи свидетельствуют, что процессы осадки земляного полотна также имеют место и продолжаются.

Рис. 9. Радарограмма продольного прохода георадара (27.05.09) по левой кромке проезжей части (ПК 4+20 ... ПК 7+60)

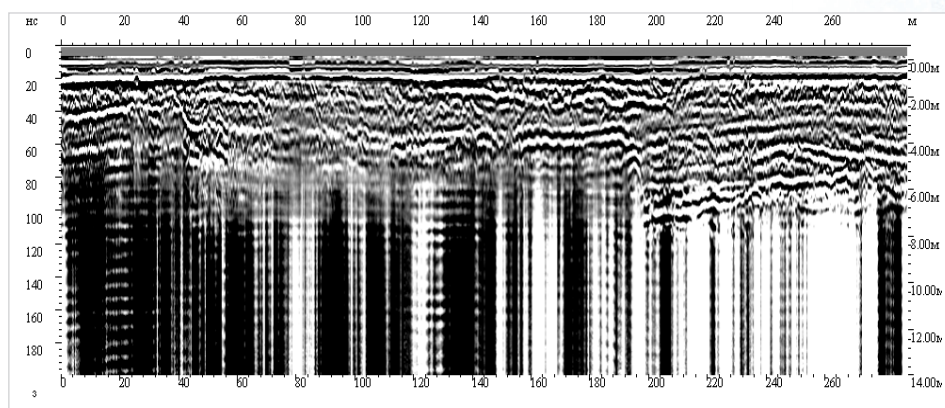
Повторное сканирование (18.06.09) подтвердило стабильность работы георадара, так как результаты первой и второй съемки были очень схожими (см. например, рис. 8,10). Результаты повторного сканирования показали, что за 20 дней произошло незначительное улучшение состояния грунтов земляного полотна, которое сколь-нибудь существенно не отразилось на полученных радарограммах. Двадцатидневный период характеризовался пасмурной дождливой погодой, что не способствовало просыханию грунтов. Ранее сделанные выводы о состоянии грунтов (по первому сканированию) подтвердились полностью.

Рис. 10. Радарограмма продольного прохода георадара (18.06.09) по оси проезжей части (ПК 4+20 ... ПК 7+60)
