**АНАЛИЗ АВАРИИ МОСТОВОГО СООРУЖЕНИЯ ИЗ-ЗА
НЕУЧЕТА СТАДИЙНОСТИ ЕГО ВОЗВЕДЕНИЯ**

Ниже рассматривается анализ аварийного разрушения мостового сооружения со сталежелезобетонным пролетным строением в Республике Дагестан в процессе его строительства из-за неучёта стадийности его возведения.

.....
**ANALYSIS OF BRIDGE STRUCTURE FAILURE DUE TO
THE NEGLIGENCE OF ITS CONSTRUCTION STAGING**

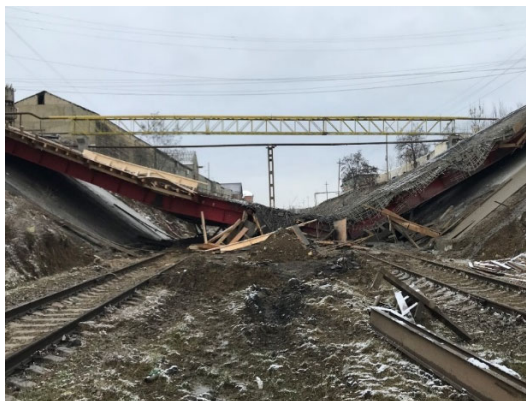
Рис. 3. Общий вид путепровода после обрушения. Вид сбоку

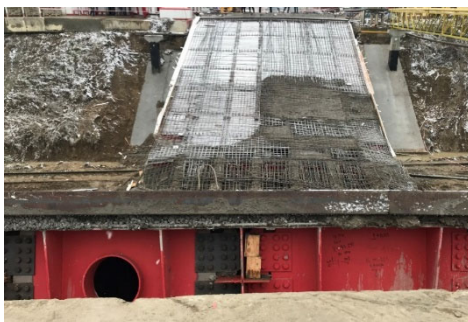
Рис. 4. Общий вид путепровода после обрушения. Вид с опоры 1

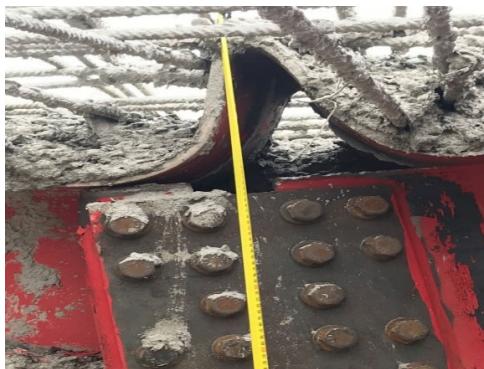
Рис. 5. Деформированный верхний пояс главной балки

По результатам обследования обрушения путепровода было установлено, что потери прочности верхнего пояса не выявлено, а именно отсутствуют такие признаки, как наличие трещин и площадок текучести.

Однако были выявлены деформации (схлопывание) верхних поясов главных балок в зоне монтажных стыков. По этим признакам можно предположить, что потеря устойчивости верхнего пояса наступила раньше потери прочности из-за отсутствия сварных швов между стенками и верхними поясами.

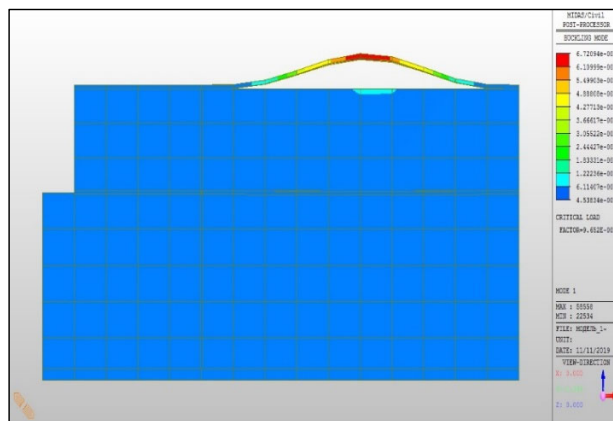
Рис. 21. Потеря устойчивости верхнего пояса главной балки (вид с фасада)

Для учета отсутствия сварных швов в расчетной модели не рассматриваем объединение в узлах объединения стенок и верхних поясах главных балок. Результаты расчета на устойчивость приведены на рис. 20 и 21.

При действующих напряжениях 4660 кг/см^2 происходит местная потеря устойчивости верхних поясов в вертикальной плоскости. Коэффициент запаса по критической силе составляет $0,0965 < 1$. Общая устойчивость системы не обеспечена.

Расчет показал, что в стыках 3-го блока (Ст2 и Ст3) происходит потеря устойчивости верхнего пояса в вертикальной плоскости, что соответствует результатам обследования. Местная потеря устойчивости пояса исключает нормальную работу конструкции. После выключения участка пояса из работы происходит нарастание деформаций и, как следствие, потеря общей устойчивости. Коэффициент запаса устойчивости по критической силе должен составлять $n > 1$, в данном случае коэффициент запаса составляет $n = 0,0965 < 1$, т.е. система неустойчива.
