**ПРИМЕНЕНИЕ ТЕПЛООВОГО МЕТОДА КОНТРОЛЯ
УСТАЛОСТНЫХ ПОВРЕЖДЕНИЙ В СВАРНЫХ
КОНСТРУКЦИЯХ ПРОЛЕТНЫХ СТРОЕНИЙ
АВТОДОРОЖНЫХ МОСТОВ**

Статья касается применения инфракрасной термографии при обследовании и диагностике автодорожных мостов для выявления усталостных повреждений. Приведены результаты анализа данных по наличию усталостных трещин на мостах, расположенных на федеральных автомобильных дорогах Российской Федерации. Сообщается о результатах успешного опыта применения инфракрасной термографии для диагностики усталостных трещин в полевых условиях на автодорожных мостах. На основе методов наименьших квадратов и самосинхронизированной термографии разработан алгоритм обработки термограмм, который позволил получить результаты при случайном нагружении. В результате изучения процесса саморазогрева металла по концам сварных швов в узлах эксплуатируемых автодорожных мостов при случайных нагрузках установили эффективность метода инфракрасной термографии для обнаружения усталостных повреждений, не фиксируемых при визуальном осмотре. Исследования показали применимость метода инфракрасной термографии для выявления и оценки степени развития усталостных повреждений в сварных пролетных строениях а

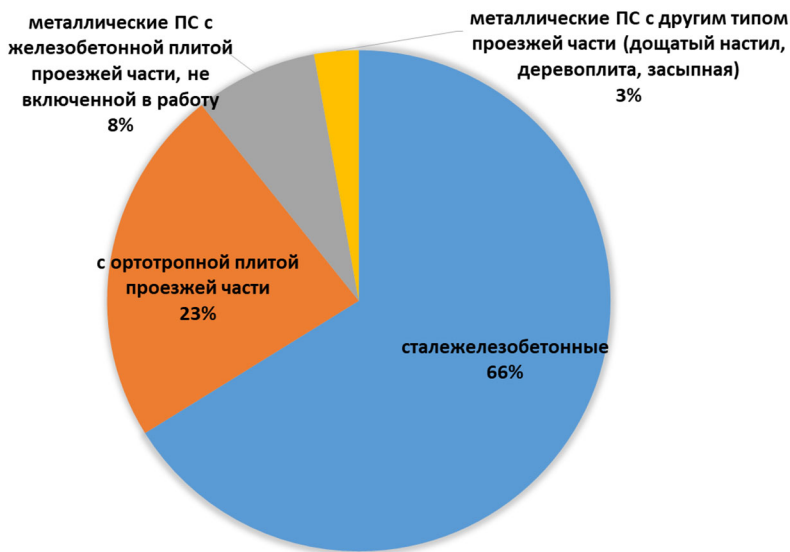
На федеральных автомобильных дорогах Российской Федерации эксплуатируется около 1400 металлических пролетных строений, из которых 66 % составляют сталежелезобетонные конструкции и 23 % – конструкции с ортотропной плитой проезжей части (**рис. 1**).

Рис. 1. Распределение металлических пролетных строений (ПС) по типам конструкций

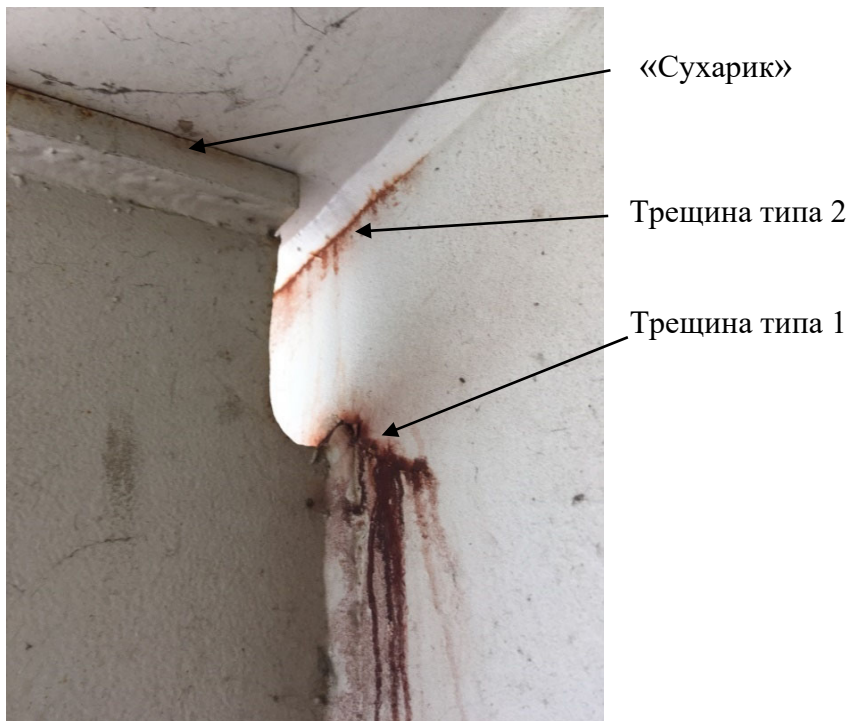
1. Трещины в металле элемента основного сечения (в стенках главных продольных балок у верхних и нижних концов швов приварки вертикальных ребер жесткости).
2. Трещины в сварном шве сплавления элементов основного составного сечения (**рис. 2**).

Рис. 2. Трещины типа 1 и 2

Трещины *типов 1 и 2*, как правило, возникают при наличии зазоров в «сухариках» в местах прикрепления продольных и поперечных связей к ребрам жесткости.

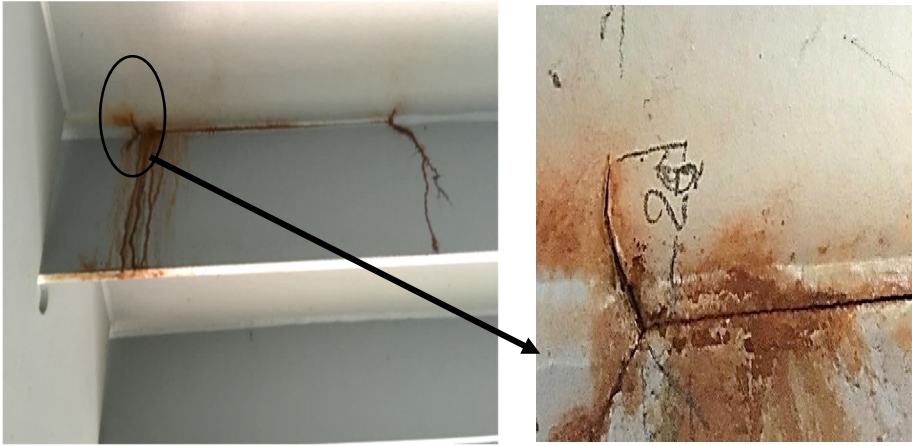
3. Трещины в сварном шве прикрепления продольного ребра жесткости ортотропной плиты к листу настила, часто сопровождаются выходом в металл ребра и листа настила, могут иметь значительную длину (рис. 3).
4. Трещины в вертикальных ребрах жесткости у верхнего пояса балки, начинаются от закругленной части выреза в ребре и распространяются под углом 45° (рис. 4).
5. Трещины в сварных швах соединения вертикальных ребер жесткости с основными элементами конструкции (поясами и стенками главных балок) (рис. 5).
6. Трещины в сварном шве прикрепления фанонки связи к элементу основного сечения.

Рис. 3. Трещина типа 3

Трещины *типа 3* возникают в угловых сварных швах ребер жесткости, расположенных под траекторией движения колес транспортных средств.

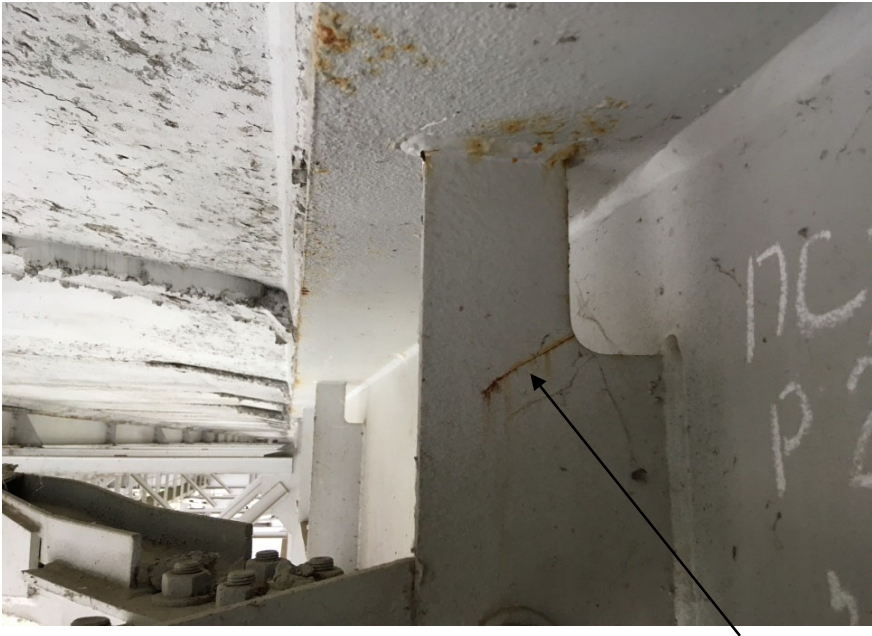
Рис. 4. Трещина типа 4

Трещины *типа 4* возникают в ребрах жесткости, имеющих жесткое прикрепление к верхнему поясу главных балок в местах прикрепления продольных и поперечных связей.

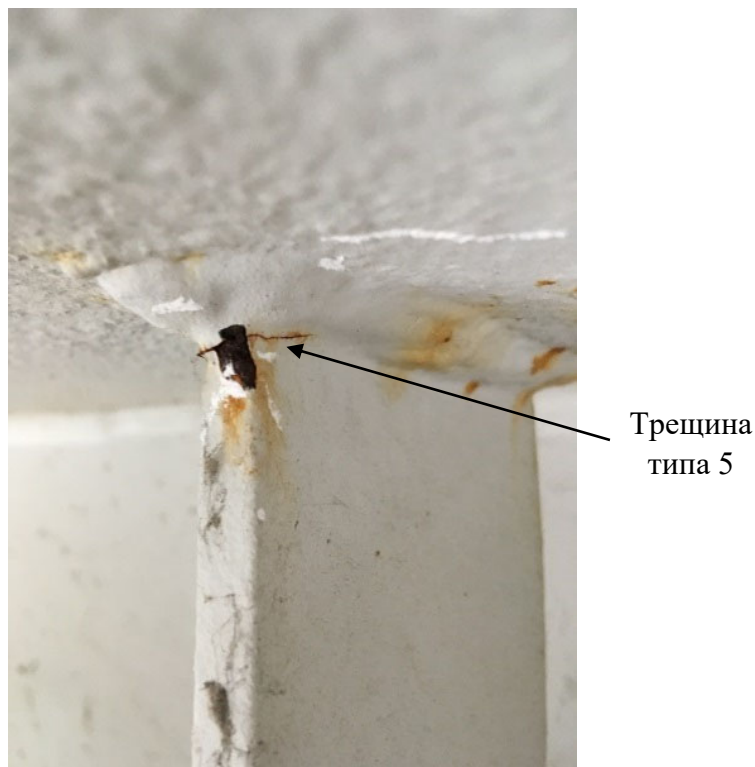
Рис. 5. Трещина типа 5

часто о наличии трещины свидетельствуют следы хорошо видимых коррозий, то визуальная диагностика коротких трещин (например, *мина 5*) затруднительна (как правило, требуется использовать капиллярный метод), а зарождающихся повреждений, не отразившихся еще на поверхности, невозможна.

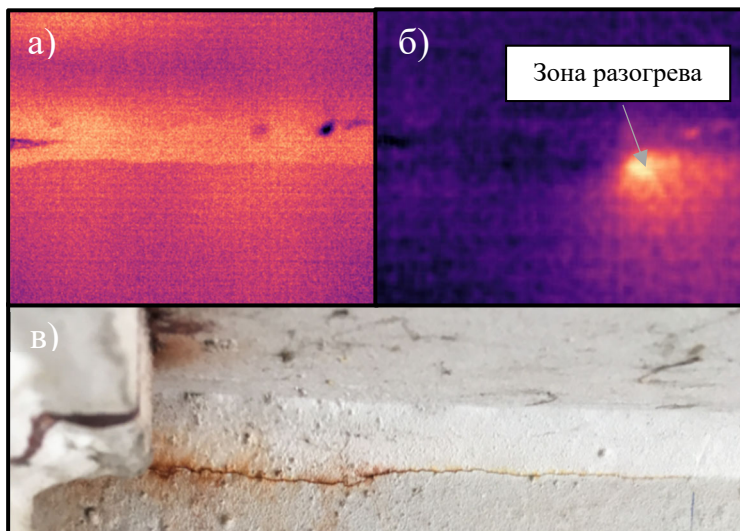
Как следует из приведенных рисунков, наилучшим образом разогрев зафиксирован на трещине, отделяющей верхний пояс стальной балки от стенки (рис. 9 б). Значительно меньшая интенсивность диссипации энергии отмечена в вершине трещины в стенке балки по концу верхнего сварного шва (рис. 10 б).

Рис. 9. Результаты инфракрасной съёмки трещины в сварном шве крепления стенки и полки (тип 2):
 а) исходная термограмма; б) распределение коэффициента а;
 в) фотоснимок трещины

Это указывает на то, что трещина, показанная на рис. 8, продолжает интенсивно развиваться, и это подтверждается значительным (более 30 %) увеличением ее длины за 4 года. При этом трещина, показанная на рис. 9, развития не получила.

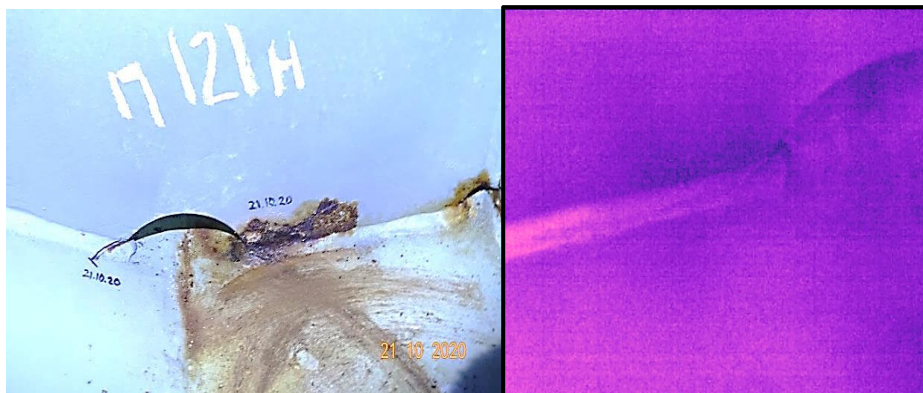
На **рис. 12-14** приведены термограммы некоторых из исследованных больших, средних и коротких трещин. Эти термограммы показывают, что рост больших трещин в основном прекратился (тепловые аномалии отсутствуют; видимый рост трещин не зафиксирован), малые и средние трещины сохраняют активность, что подтверждается увеличением длины некоторых из них (в основном коротких).

Рис. 12. Трещина большой длины:
тепловые аномалии отсутствуют; длина трещины не изменилась

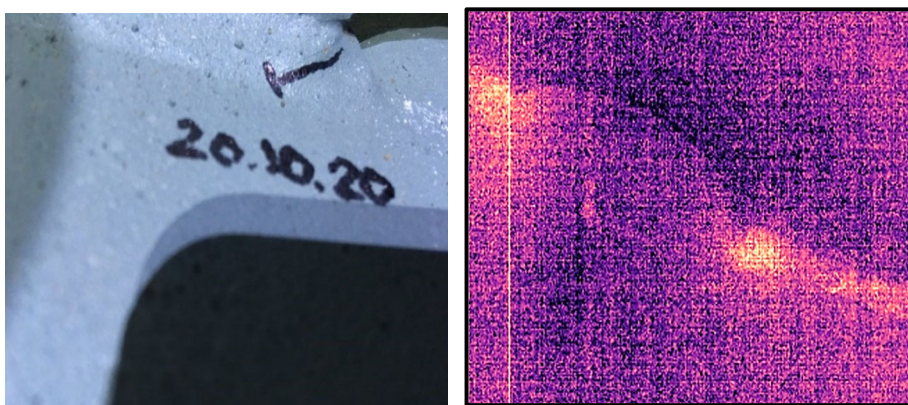
Рис. 13. Трещина средней длины:
*в вершинах трещины наблюдается разогрев;
длина трещины не изменилась*

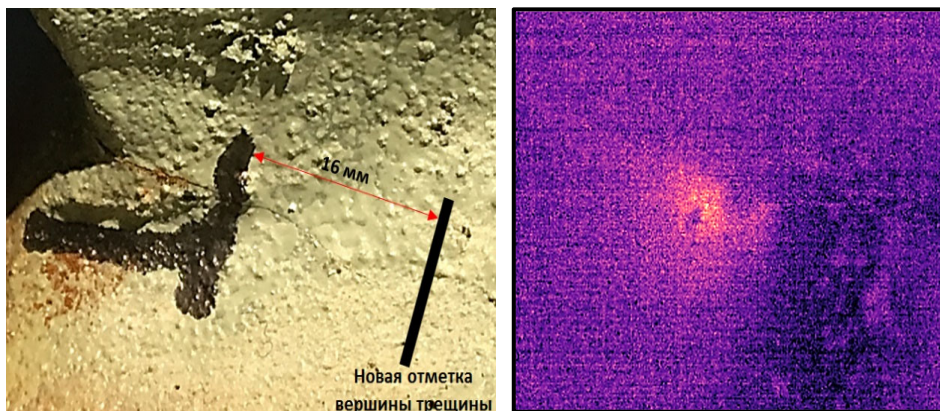
*Рис. 14. Трещина короткая:
в вершине трещины наблюдается разогрев;
наблюдается рост трещины*

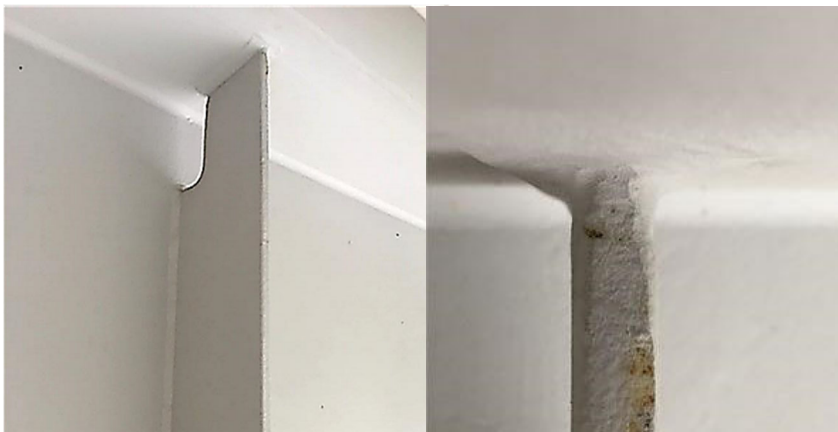
С помощью метода инфракрасной термографии на конструкции, рассмотренной выше, также был проведен контроль скрытых усталостных повреждений, не отразившихся ещё на поверхности. Тепловизионный контроль показал, что не все трещины были выявлены капиллярным способом, визуальным осмотром, а также ультразвуковой диагностикой. На **рис. 22** показан узел конструкции, не имеющий видимых усталостных повреждений.

Рис. 22. Изображение узла без видимой усталостной трещины
